Paperin laatu parantui, kun superkalanterin höyrylinjaan asennettiin vortex-mittari

Höyrylinja superkalanterille

Paperitehdas Yhdysvalloissa

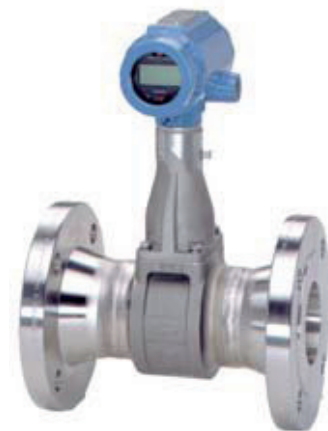
Rosemount 8800D vortex-virtausmittari

Tehdas asensi Rosemountin 8800-sarjan vortex-mittarin superkalanterille menevään höyrylinjaan. Rosemountin 8800 mittari on tarkka laajalla mittausalueella, minkä ansiosta saavutettiin hyvä mittaustarkkuus myös pienemmillä käytössä olevilla höyrymäärillä.

Rosemountin 8800D vortex-mittarin hyvä tarkkuus laajalla mittausalueella paransi lopputuotteen laatua erityisesti alhaisen kiillon paperilajeilla.
